### Pos. 24, OG Ankleide

Fam. Karl Hans und Maria del Pilar, Fadenstrasse 45

| Auftrag Nr: | 210144-01.24 |

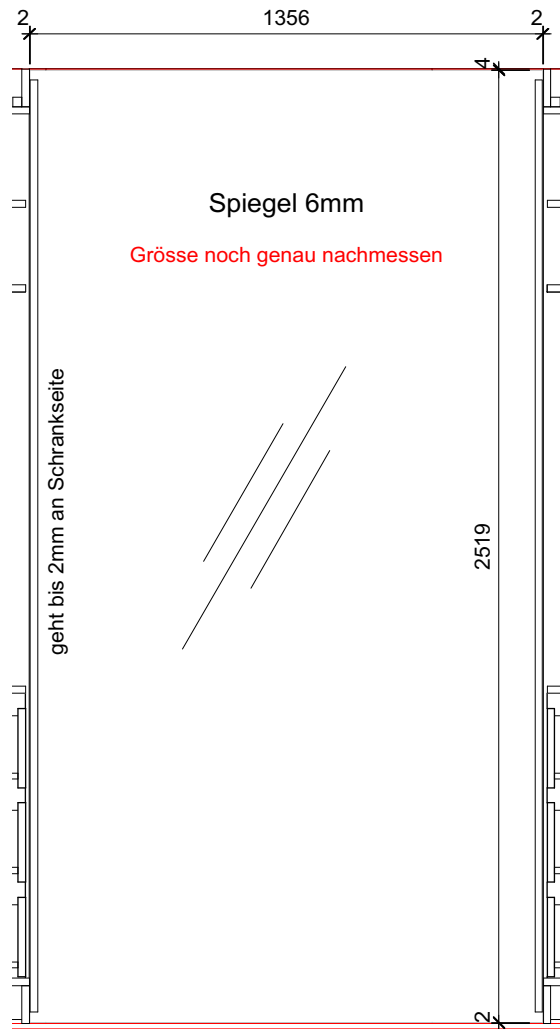
D-D  
Spiegel

Fronten, Sichtteile: Lackiert nach NCS | RAL                     ?  
Innen: Spanplatte weiss beschichtet, Vivacolor 404 (K101 PE)  
Trennwand: MDF 40mm in Laquée **weiss matt RAL 9016**                     ?  
Spiegel: Foatglas 6mm, kanten ringsum poliert. Raumhoch direkt an die Wand montiert.
